*Sorpurðun Vesturlands*

## Grænt bókhald 2017

**Sorpurðun Vesturlands hf. Bjarnarbraut 8, 310 Borgarnes.**

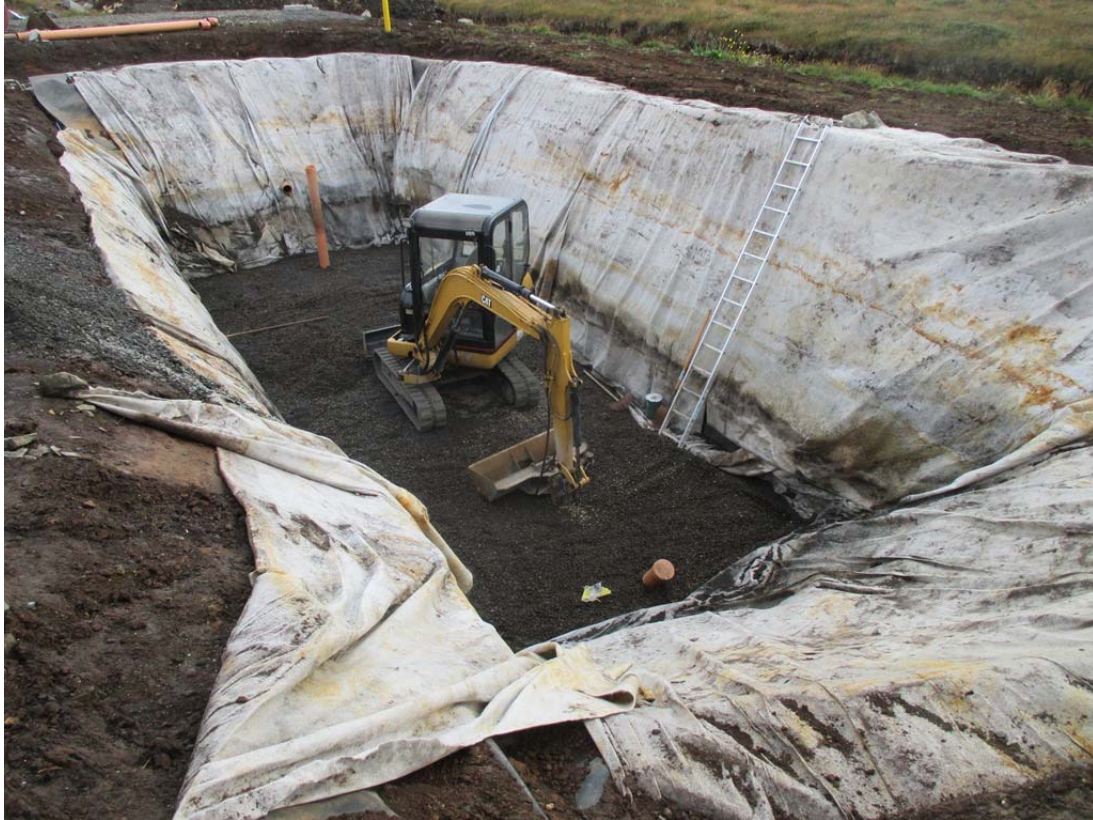
**Mynd 2. Unnið að endurnýjun síðubeðsins. Myndin er tekin til norðurs. (Ljósm. S.G. 29. ágúst 2017).**

Hreinsikerfið sem tekið var í notkun haustið 2016 stíflaðist innan fárra vikna og var kerfið því endurbyggt haustið 2017 með grófari mól, auk þess sem komið var fyrir yfirfalli til að fyrirbyggja að regnvatn skili sér óhindrað í kerfið á mestu rigningardögum.

Framkvæmdir stóðu yfir við endurreisn hreinsikerfisins. Búið var að tæma síubeðið og við þá tæmingu hafði komið í ljós þétt leðjulag efst í beðinu, sem benti til að kerfið hefði stíflast á skömmum tíma vegna lítillar kornastærðar. Búið var að aka nýrri möl inn á svæðið.

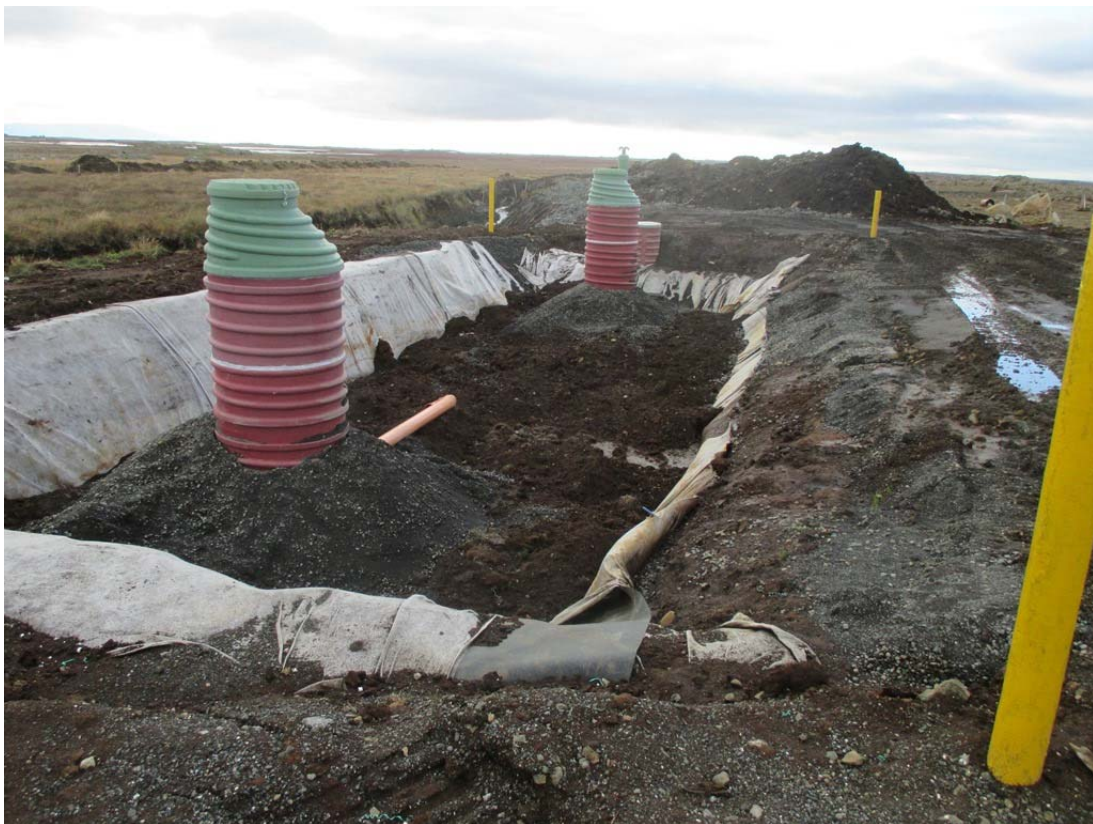
**Mynd 3. Horft suður yfir síðubeðið. Tengingar komnar á sinn stað er eftir að ganga frá yfirborði. (Ljósm. S.G. 28. sept. 2017).**

Framkvæmdum við endurnýjun hreinsikerfisins var að mestu lokið og búið að tengja kerfið við urðunarreinina. Aðeins var eftir að ganga frá yfirborði. Þar að auki hafði útrásarskurður verið dýpkaður talsvert neðan við útrásina til að auðvelda sýnatöku og eftirlit.

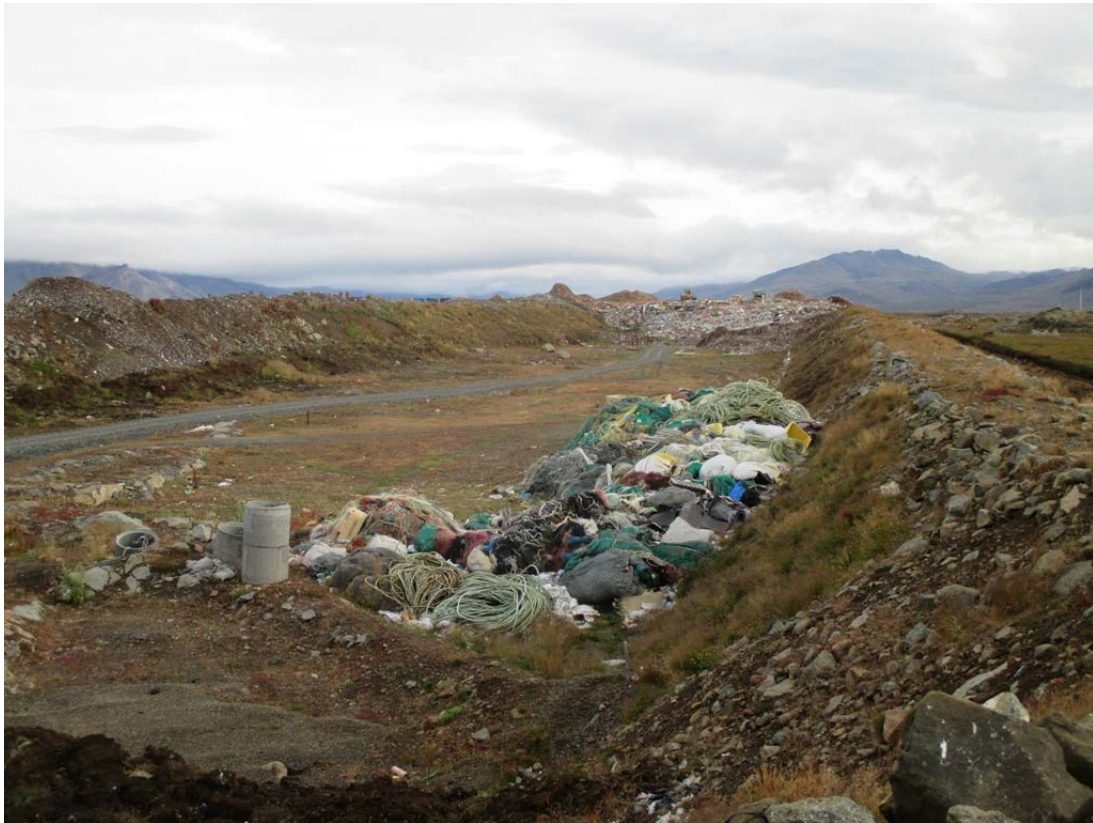
Mynd 5. Horft til norðurs yfir urðunarreinina í Fíflholtum 29. ágúst 2017. Veidarfærahaugurinn fremst á myndinni situr sem fastast en fjær sést í endann á úrgangsstaflanum. (Ljósm. S.G.).

Á síðustu misserum hefur safnast upp haugur af veiðarfærum í Fíflholtum, þrátt fyrir samning Samtaka fyrirtækja í sjávarútvegi við Úrvinnslusjóð um ráðstöfun úrgangs af þessu tagi. Móttöku veiðarfæraúrgangs hefur nú alfarið verið hætt, en ekkert hefur þokast í þá átt að senda þennan úrgang burt af svæðinu. Ekki verður því annað séð en hann muni enda í urðun í enda urðunarreinarinnar.

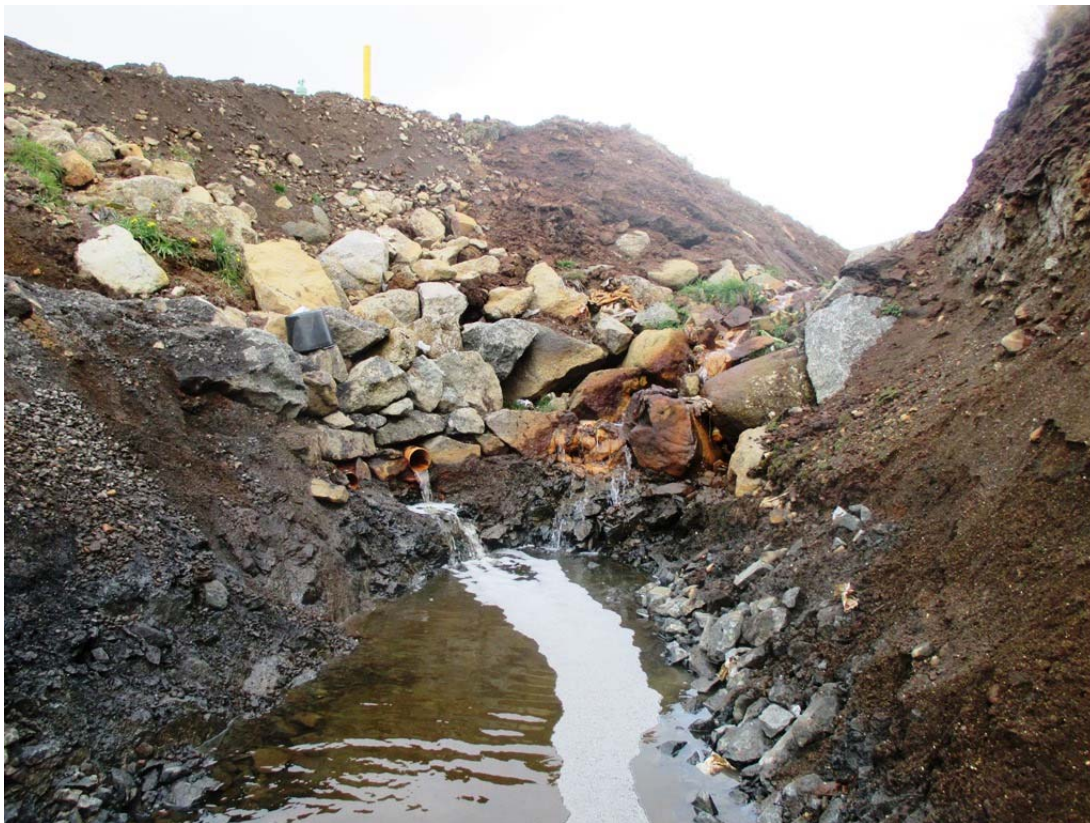
Mynd 6. Í útrásarskurðinum. Útrásin frá síubeðinu sést vinstra megin við miðja mynd. Hún var áður í vatnsborðinu en skurðurinn hefur verið dýpkaður talsvert síðan. Nokkur froða rennur frá útrásinni. (Ljósm. S.G. 28. sept. 2017).

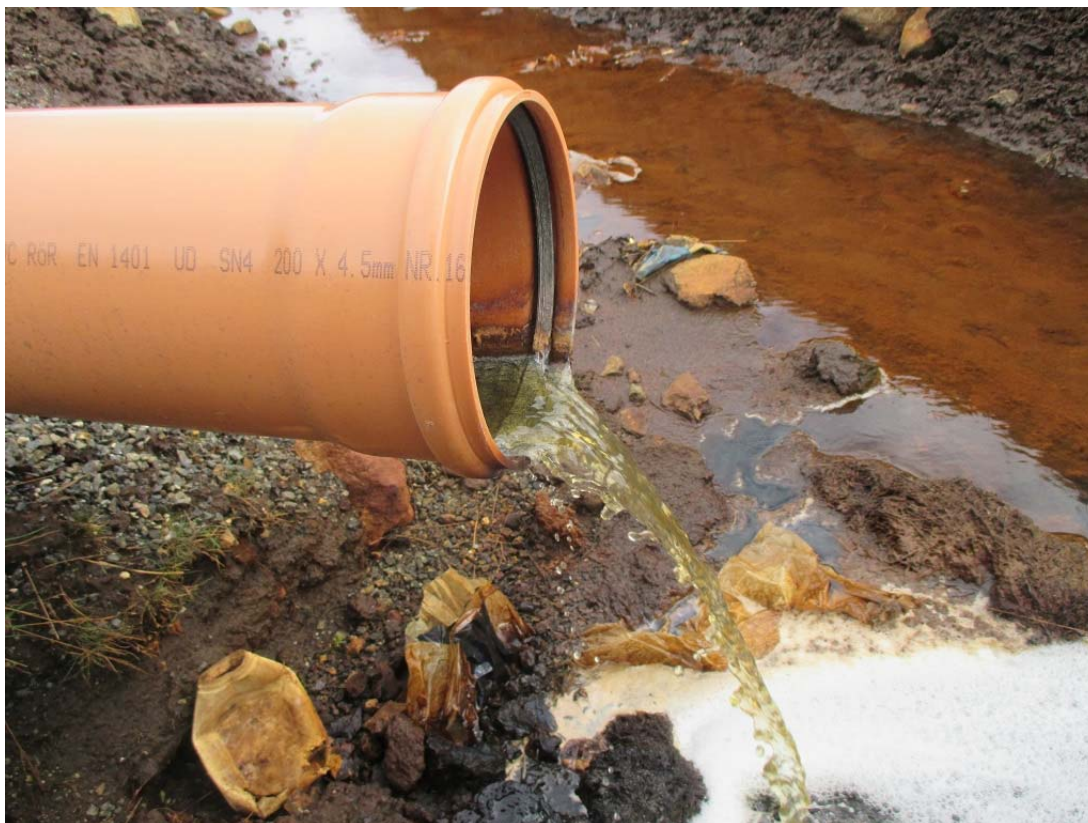
**Mynd 7. Yfirfall frá urðunarreininni í Fíflholtum. Rennsli sigvatns í lágmarki (0,53 l/sek).  
(Ljósm. S.G. 22. maí 2017).**

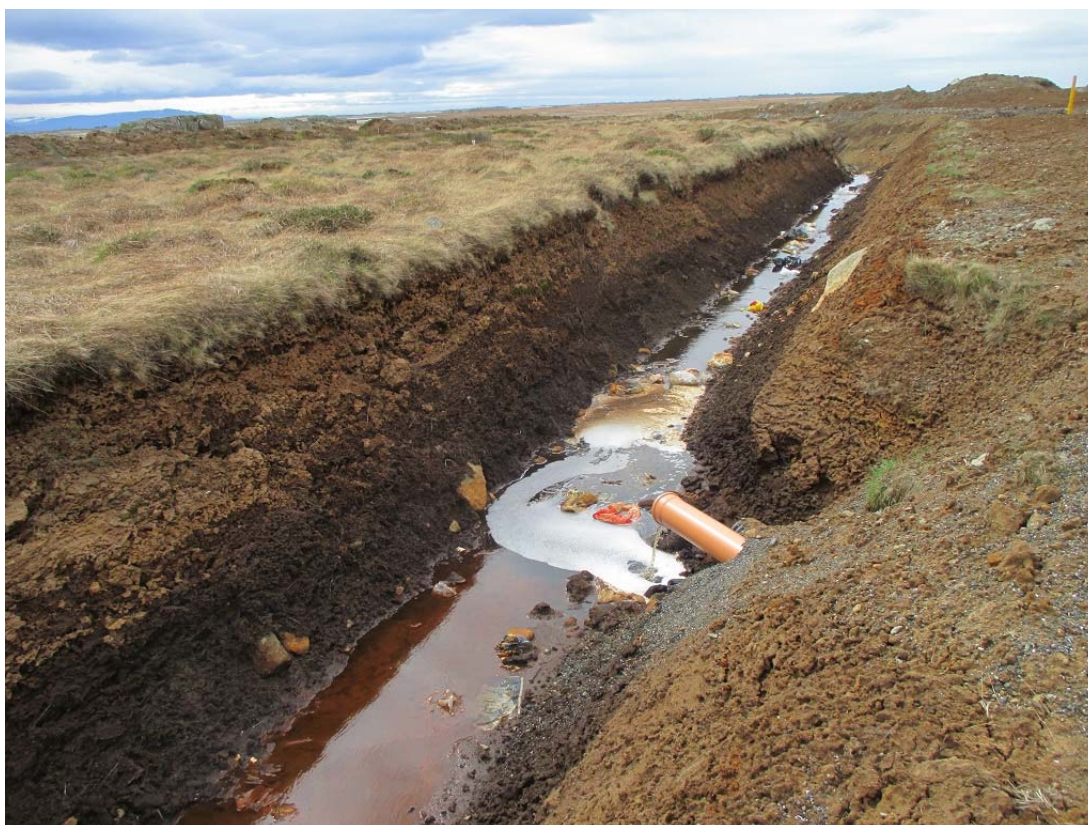
**Mynd 8. Horft suður eftir skurði austan við urðunarstaðinn í Fíflholtum 22. maí 2017. Yfirfall frá urðunarreininni opnast út í skurðbakkann. Froða með minnsta móti. (Ljósm. S.G.).**

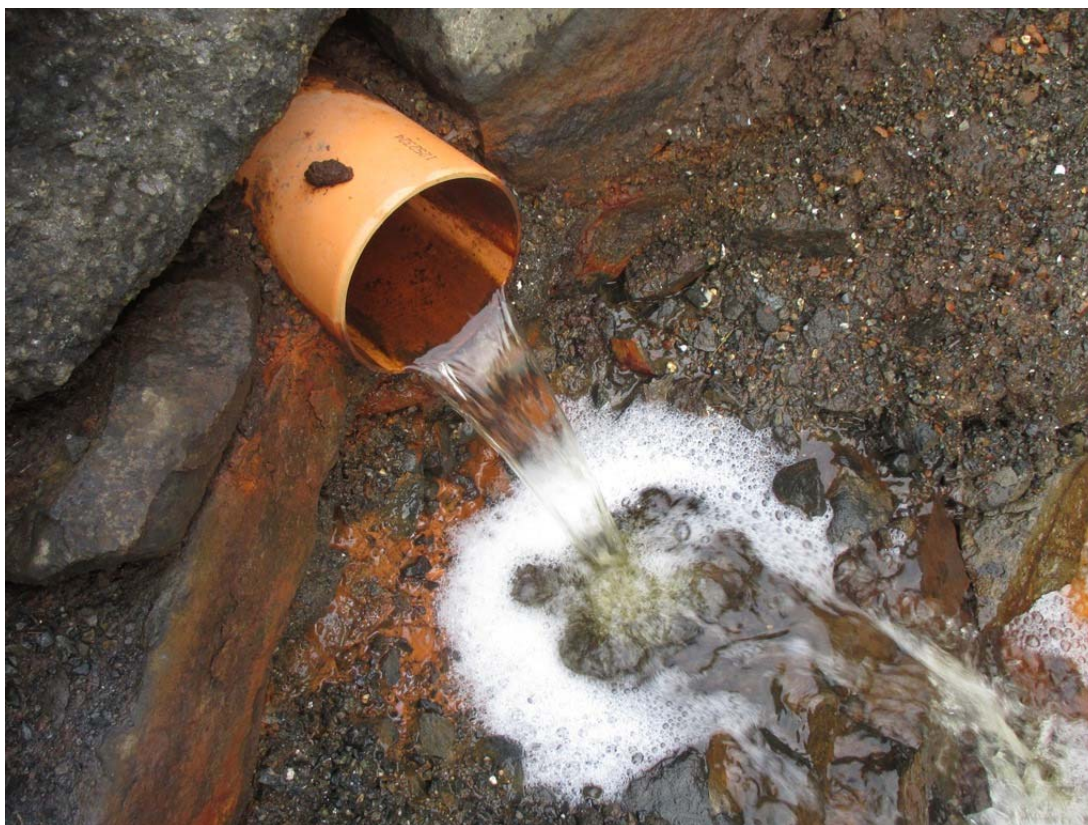
**Mynd 9. Útrás frá hreinsikerfinu í Fíflholtum eftir endurbætur. Vatnið í útrásinni var tiltölulega tært og lítil froðumyndun. (Ljósm. S.G. 16. október 2017).**
