## Grænt bókhald 2014

**Sorpurðun Vesturlands hf. Bjarnarbraut 8, 310 Borgarnes.**

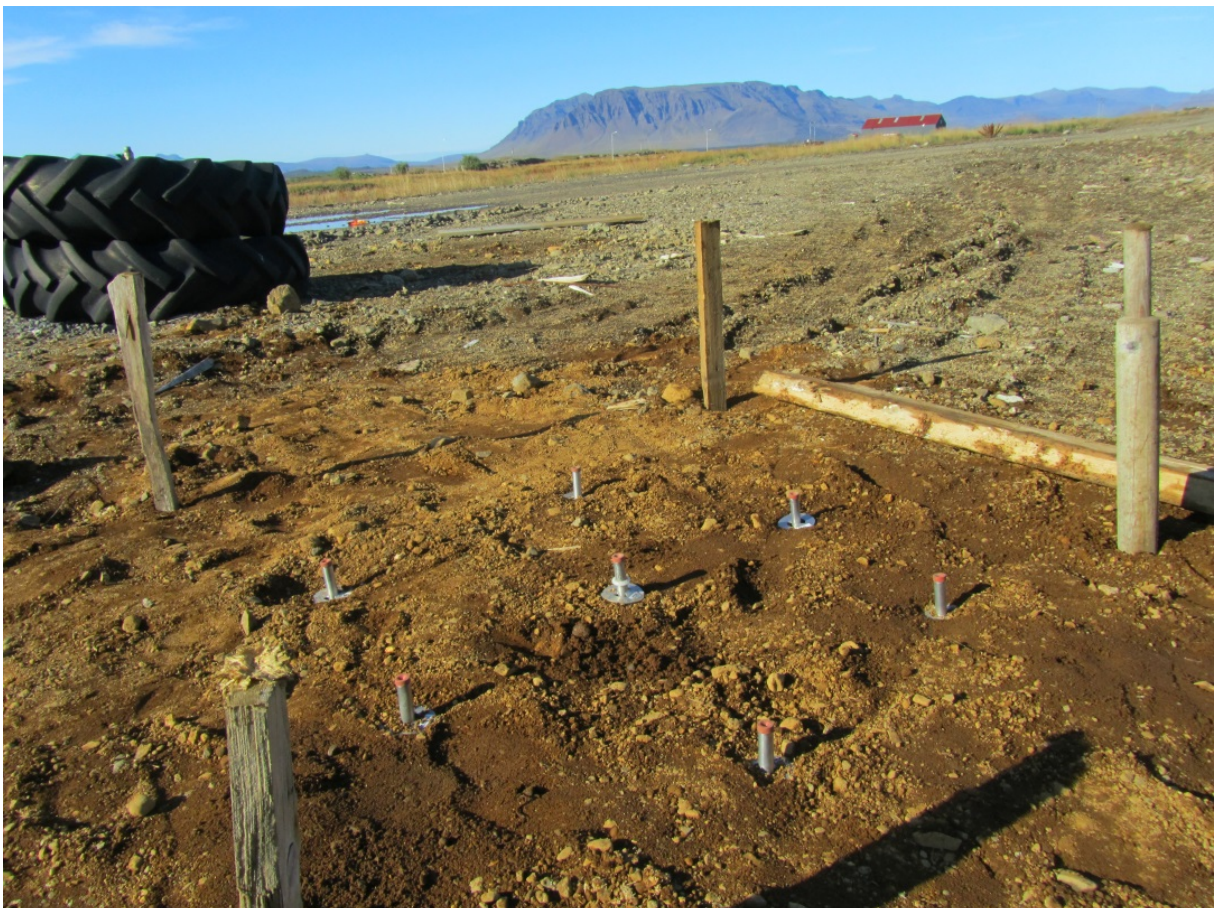
Mynd 3: Horft til norðurs yfir einn mælireit á rein 2, með sjö mislöngum mælirörum í yfirborðslagi reinarinnar (5 cm-120 cm). (Ljósmynd: Alexandra Kjeld.)

Þann 17. nóvember voru settir niður hitastigs- og rakanemar í jarðvegsprófil á yfirborði reinar 2, þ.e. á milli röraknippanna tveggja í þeirri rein. Um er að ræða vöktun hita- og rakastigs niður á 80 cm dýpi. (á u.þ.b. 20 cm millibili), þar sem gögn eru vistuð á klst-fresti. Munu gögnin varpa betur ljósi á hegðun jarðvegsyfirborðsins í tengslum við oxunarhæfni þess.

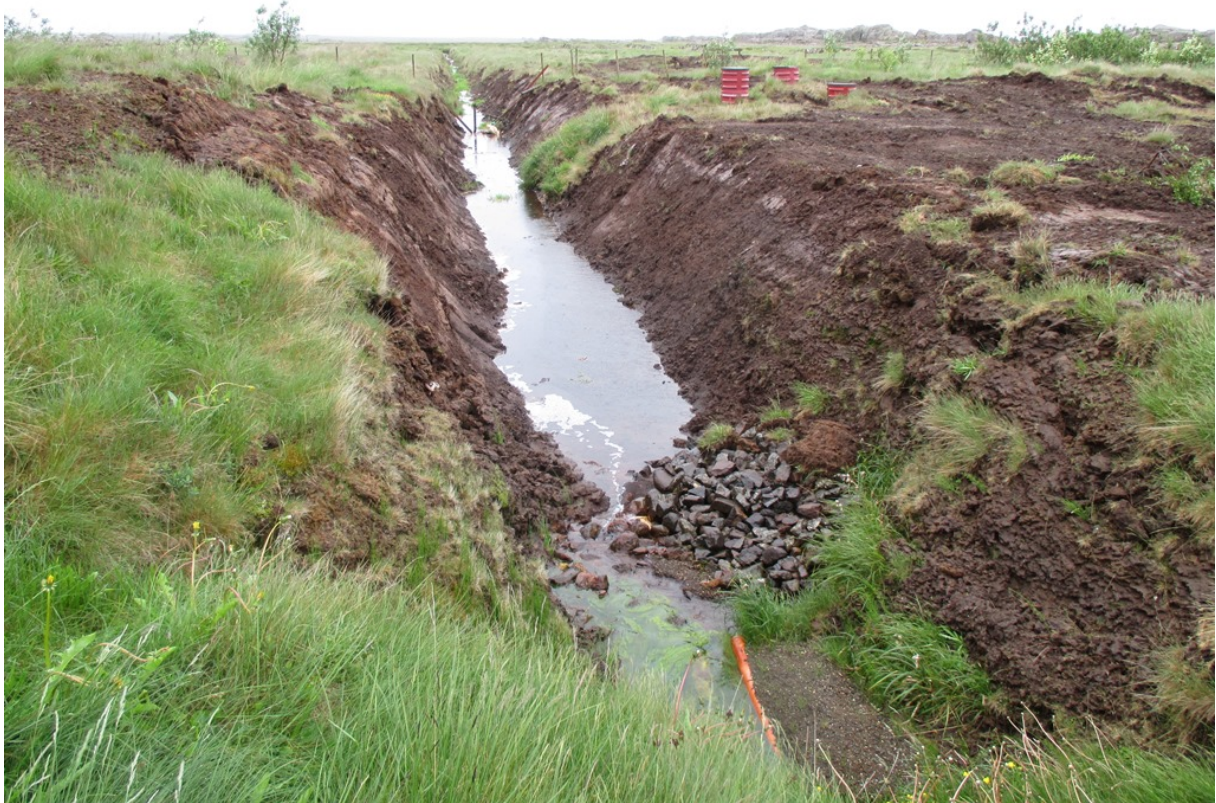
Mynd 4: Horft til suðurs eftir útrásarskurðinum neðan við sandsíuna í Fíflholtum 24. júní 2014. Nýbúið að hreinsa lausan jarðveg og plastruð upp úr skurðbotninum. Grænþörungablóminn til hliðar (vinstra megin) við útrásarrörið sést vel á myndinni. (Ljósm. Stefán Gíslason, (S.G.)).

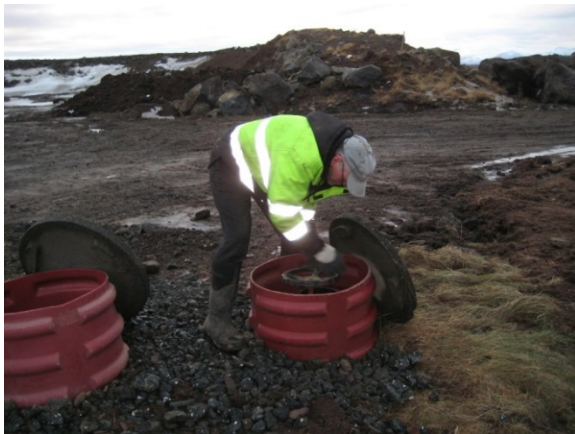
Mynd 5: Yfirfallsloki (stoppkrani). Þessi krani verður alla jafna lokaður, en sé hann opinn streymir sigvatn frá reinum 1 – 3 beint út í settjörn. (Ljós. S.G. 22. jan. 2014).

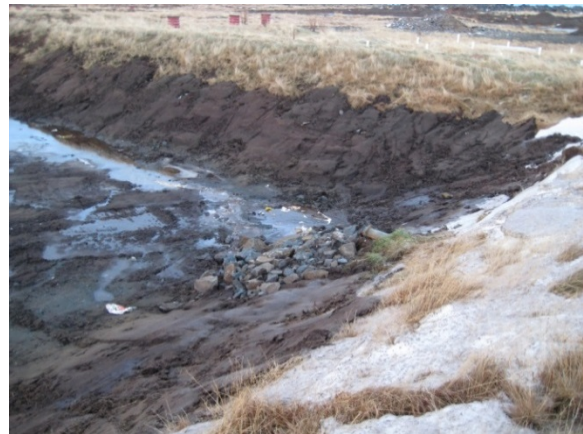
Mynd 6: Norðurhorn settjarnarinnar. Sigvatnsstúturinn sést hægra megin við miðja mynd. Sandsían fjær. (Ljós. S.G. 22. jan. 2014).

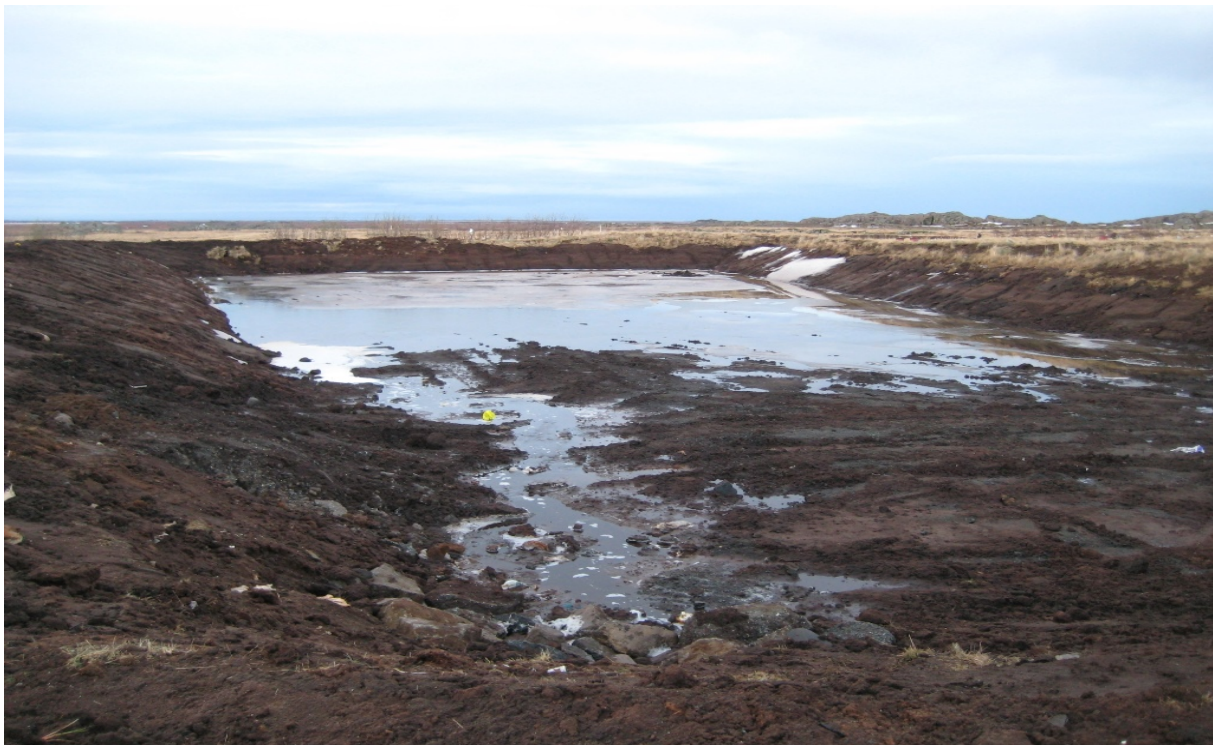
Mynd 7. Horft yfir settjörnina í Fíflholtum til vesturs. (Ljós. S.G. 22. janúar 2014).

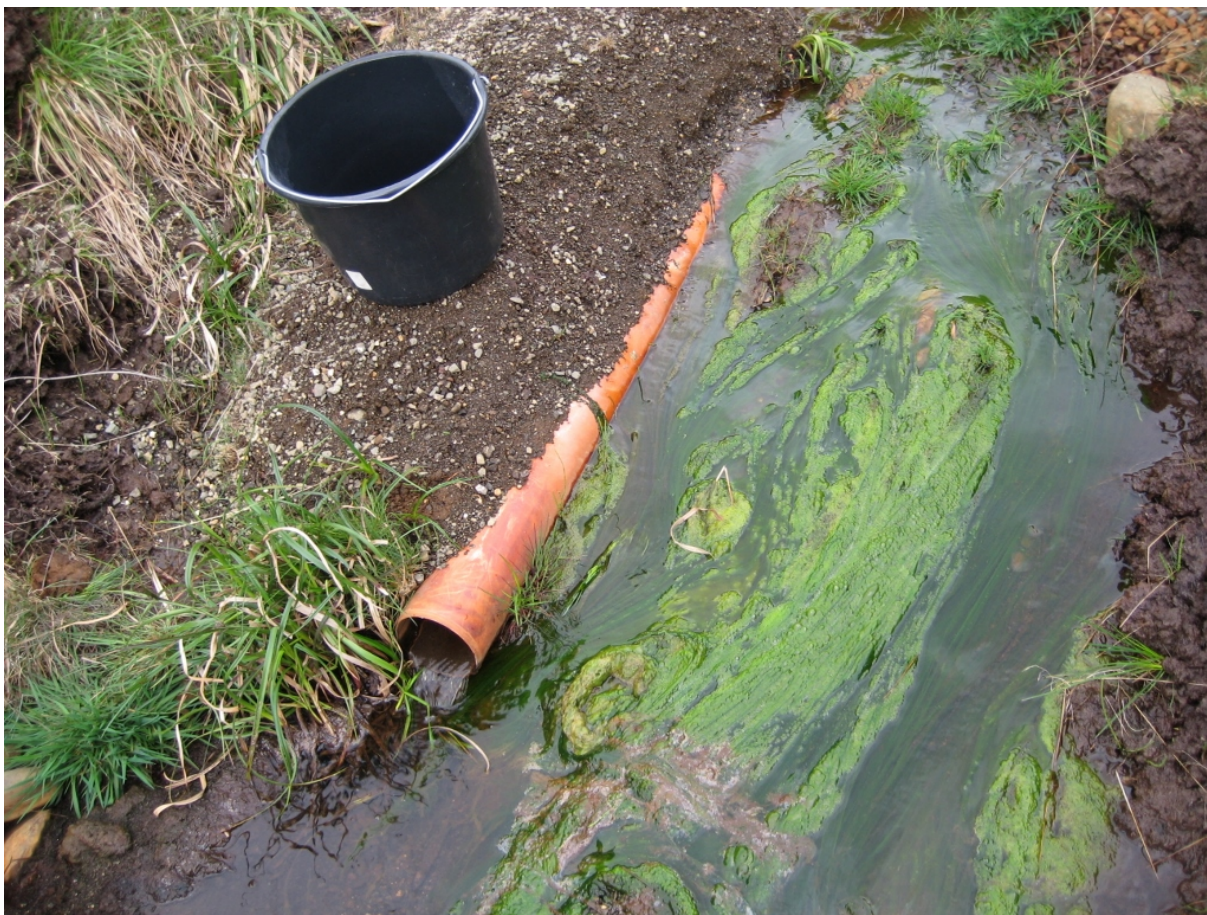
Þurrt var í veðri og hlýtt þegar þessi athugun var gerð og svæðið allt þurrt yfirferðar. Rennsli meðfram útrás frá siturbeði var mjög greinilegt og mikill vöxtur í grænþörungum til hliðar við útrásarrörið.

Mynd 10. Gróskumiklir grænþörungar í framhjärennslu meðfram útrás frá sandsíu í Fíflholtum. (Ljósm. S.G. 28. maí 2014).

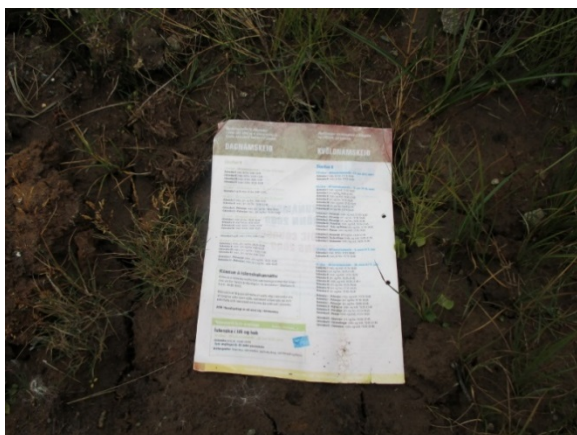
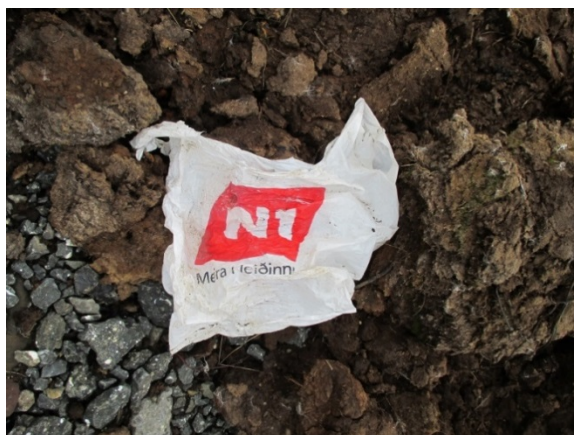
Mynd 11: Líklega er þörf bæði á dagnámskeiðum og kvöldnámskeiðum um flokkun úrgangs. Þennan pappír og þetta plast hefði t.d. mátt nýta betur. (Ljósm. S.G. 28. ágúst 2014).
